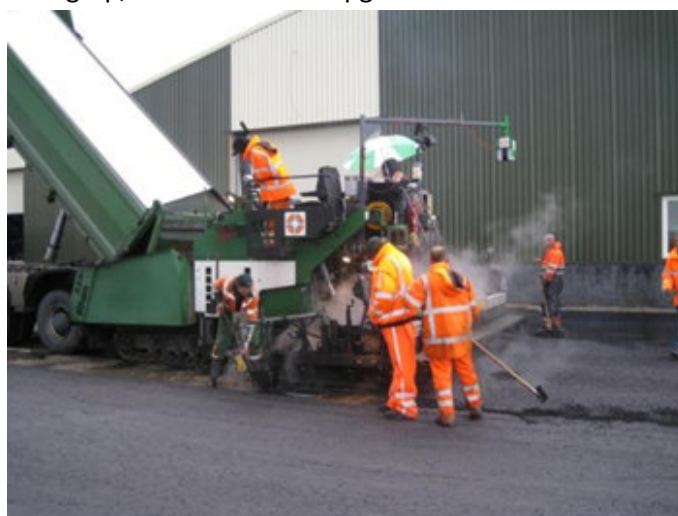
Figuur 3 – De linescanner, Wing-Yan en de asfalteerploeg werken naar behoren

asfaltspreidmachine werden dus weer voorzien van een GPS antenne, het weerstation en het GPS basisstation werden opgesteld en de linescanner werd weer achterop de spreidmachine geïnstalleerd. Nadat de werking van alle apparatuur gecheckt was en er gezamenlijk een bak koffie in de schaftkeet gedronken was kon de asfalterploeg van Ooms aan de slag gaan. Het terrein achter de loodsen was echter her en der bedekt met plassen water en daarom werd besloten om eerst het gedeelte voor de loodsen te asfalteren, aangezien daar beduidend minder plassen stonden. Dit betekende voor het

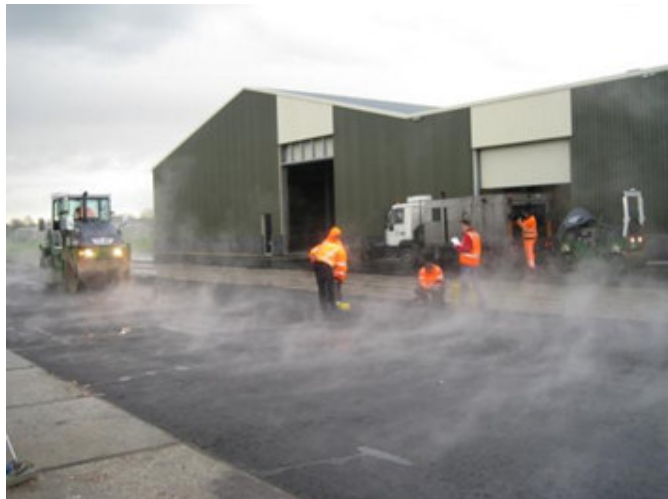
Figuur 5 – Sfeerimpressie van temperatuur en verdichting metingen (en Combiwals in actie)

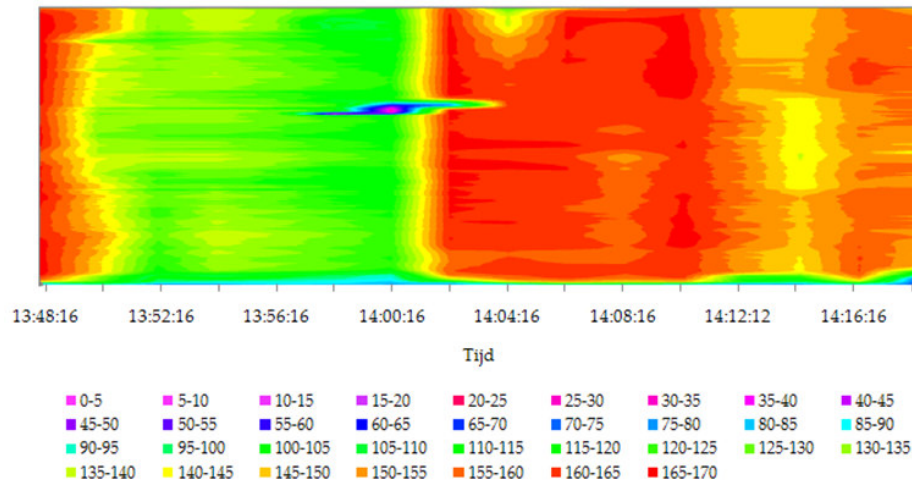
Figuur 6 – Temperatuur Contour Plot (TCP) van baan 2. Duidelijk te zien is een stopplek (veroorzaakt door wachten op asfalt), net als een korte, koude strook asfalt in het midden

bij 120°C en bij de derde en laatste baan (wat betreft de metingen) werd gewacht totdat het asfalt afgekoeld was tot 100°C alvorens men met walsen mocht beginnen. Dit om zo duidelijk een relatie te kunnen leggen tussen de verdichtbaarheid van asfalt, mechanische eigenschappen en de asfalttemperatuur.

De regen die gedurende de dag viel leverde naast een paar leuke foto's ook vooral versnelde afkoeling van het asfalt op. De koude wind die daarnaast over het asfalt waaide zorgde nog eens voor extra afkoeling welke vooral aan het oppervlak gemeten kon worden. Deze weersomstandigheden hebben uiteraard uitwerking op de eigenschappen van het asfalt. De resultaten zullen weer worden weergegeven in temperatuurgrafieken, verdichtinggrafieken en animaties en teruggekoppeld worden aan de betrokken asfaltploeg van Ooms zodat zij kunnen proberen hun werk te optimaliseren en zodoende de bereikte asfaltkwaliteit te verhogen.

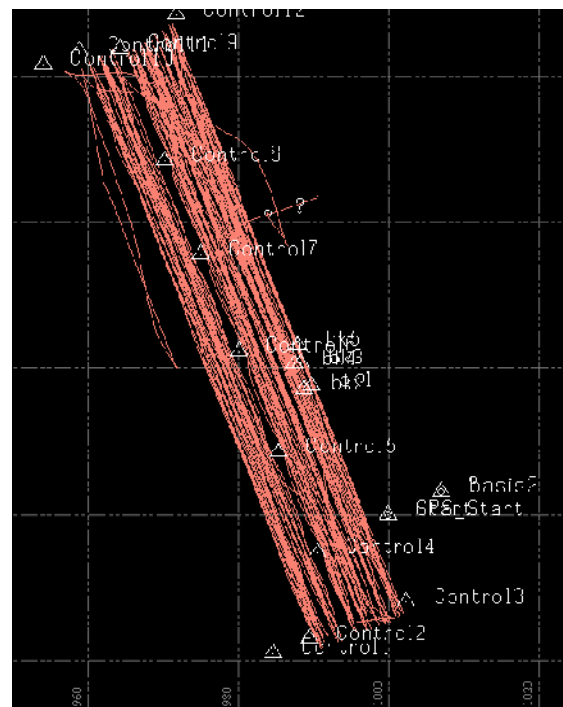
Figuur 7 – GPS data van Combiwals, geplot aan de hand van de controlepunten

Aan het eind van de dag werd er voor het onderzoek van Frank nog op 42 plaatsen de uiteindelijke verdichting gemeten met behulp van een nucleair verdichtingapparaat. Op deze plaatsen zijn een dag later ook kernen geboord om de uiteindelijke verdichting in het laboratorium te kunnen bepalen en om verdere proeven met de kernen te kunnen doen. Hiermee kan Frank naast de verdichting ook kijken naar de mechanische eigenschappen van de kernen. Om deze 42 posities achteraf terug te kunnen vinden zijn ze niet alleen voorzien van een markering op het asfalt, ook is de GPS positie geregistreerd, zodat altijd teruggekeken kan worden welke kern precies waar vandaan komt.
