# Asfaltmetingen Bennekomsesteeg

Op 15/16 september zijn er in het kader van het ASPARI-project metingen verricht bij asfalteer werkzaamheden van BAM Wegen in Wageningen. Het ging om groot onderhoud van een aantal wegen in het buitengebied. Deze wegen waren aan de kanten verzakt en hadden een profiel gekregen met een duidelijk rug in het midden. De staat van het asfalt was op een aantal plekken erg slecht.

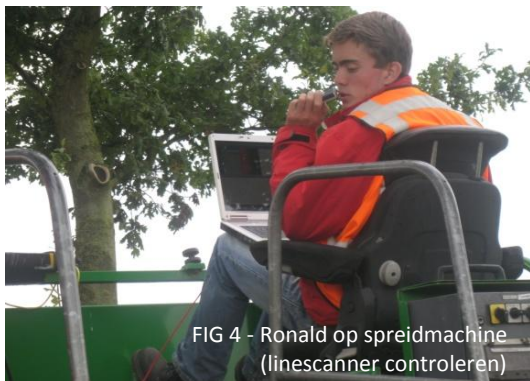
FIG 4 - Ronald op spreidmachine (linescanner controleren)

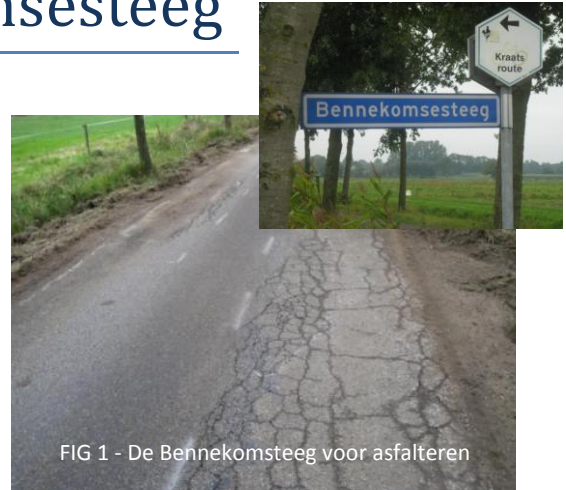
FIG 1 - De Bennekomsteeg voor asfalteren

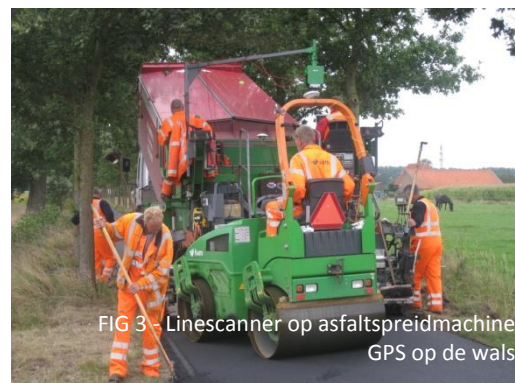
FIG 3 - Linescanner op asfaltspreidmachine  
GPS op de wals

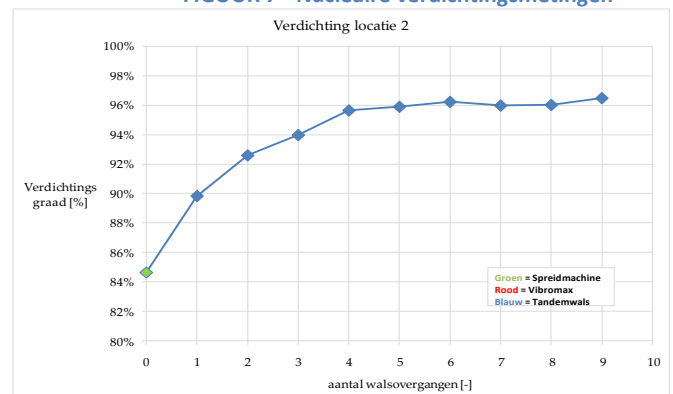
FIGUUR 7 - Nucleaire verdichtingsmetingen

meetpunt en Robbert Koppenhagen bij het tweede meetpunt. Seirgei behield het algemene overzicht en stuurde iedereen aan. Op de beide meetpunten werd de temperatuur in het asfalt gemeten, infraroodfoto's gemaakt, het aantal walsovergangen geregistreerd en de mate van verdichting gemeten. De verdichtingsmetingen werden gedaan door Berthold Benneker en Frans Rutgers van BAM Wegen. Na ruim anderhalfuur was het traject klaar en kon ingepakt worden. Laat op de avond om 22:30 was de ASPARI-ploeg weer thuis.

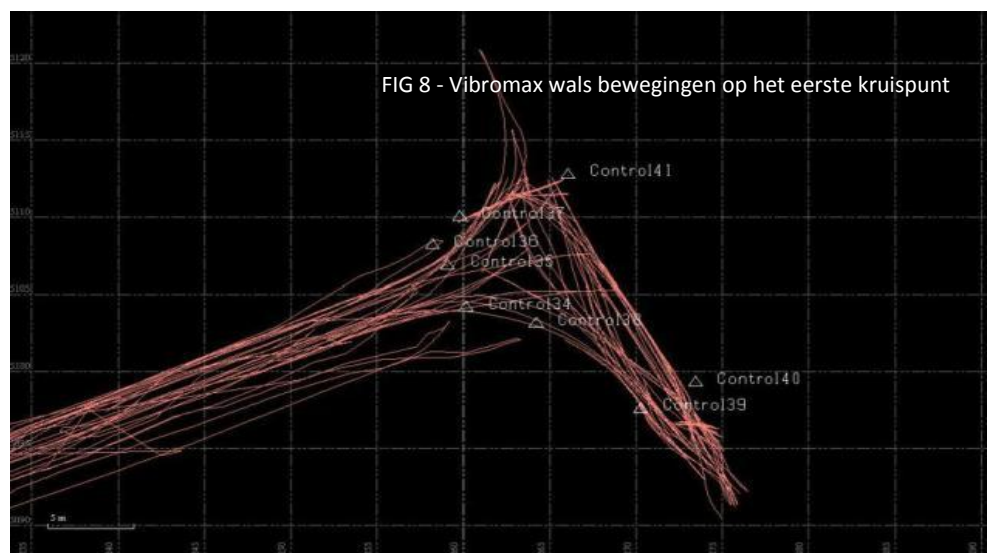
FIG 8 - Vibromax wals bewegingen op het eerste kruispunt

Na de metingen moesten de gegevens natuurlijk verwerkt worden. Seirgei is daar direct mee aan de slag gegaan. De metingen waren goed bruikbaar en de eerste analyse leverde al mooie resultaten (zie ook de grafieken). De werking van de linescanner kan direct gevolgd worden. Dat zat dus goed. Bij de GPS-apparatuur kun je moeilijk tijdens de meting zien of het goed werkt. Tot opluchting van de ploeg bleek al bij de eerste analyse dat de GPS goed gewerkt heeft – zie ook de plot van het lijnenspel van de Vibromax bewegingen op het eerste kruispunt. Een hele geruststelling. De komende weken zullen de data verder worden geanalyseerd en zullen rapportages en animaties worden gemaakt. Die worden dan weer getoond aan de ploeg. We zijn heel benieuwd wat die er van zeggen als ze zich zelf zo aan het werk zien.
